## Mletí ve vodním mlýně čp. 25 v Býkovicích

O víkendu 11. a 12. července 2015 uskutečnili molinologové Lukáš Kovář, Rudolf Šimek a Radim Urbánek, kterým sekundoval specialista na větrné mlýny Jan Doubek, mletí na obyčejném složení ve mlýně v Býkovicích. Pro přiblížení je třeba uvést, že se jedná o nejvyspělejší formu obyčejného složení s francouzskými mlecí kameny a s komínkem na stropu moučnice.

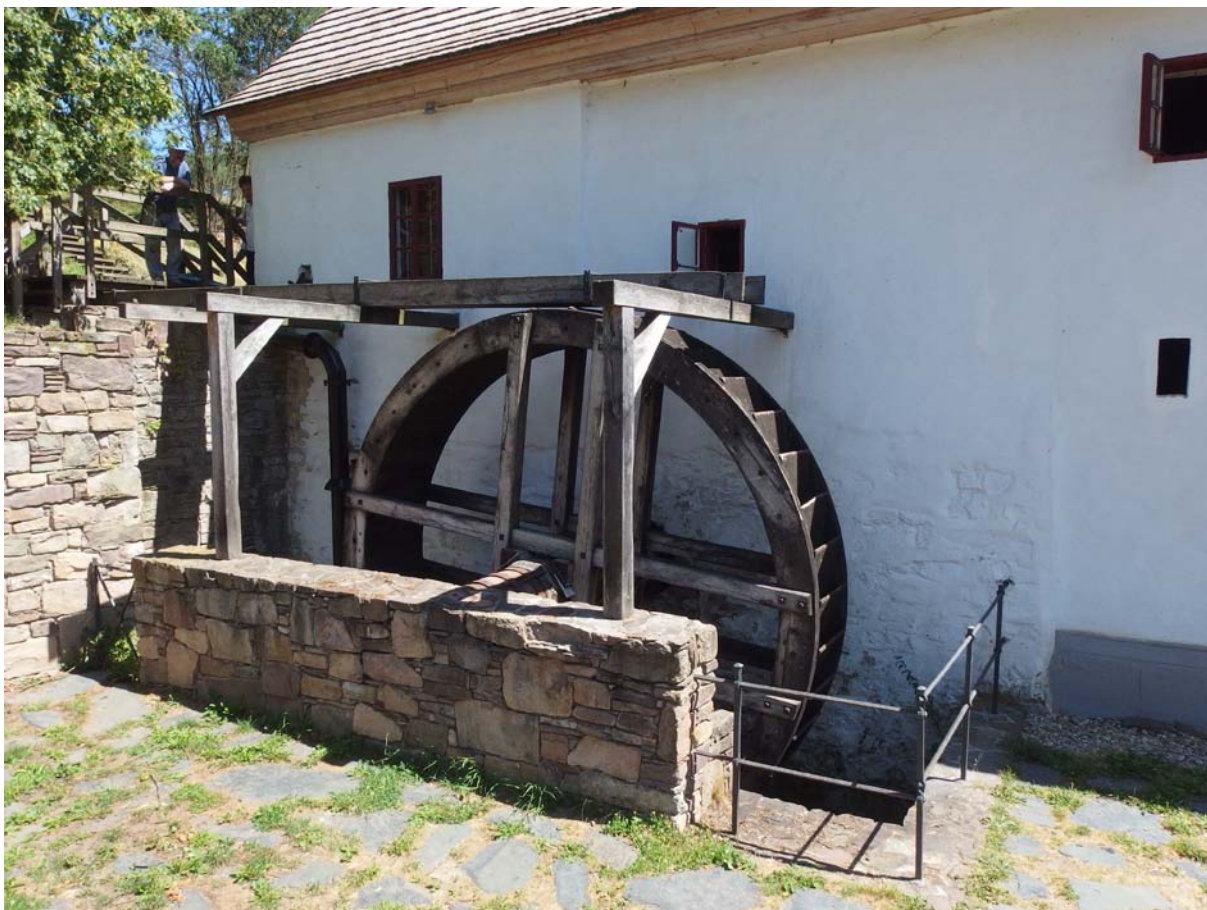
Vodní kolo Porčova mlýna v Býkovicích

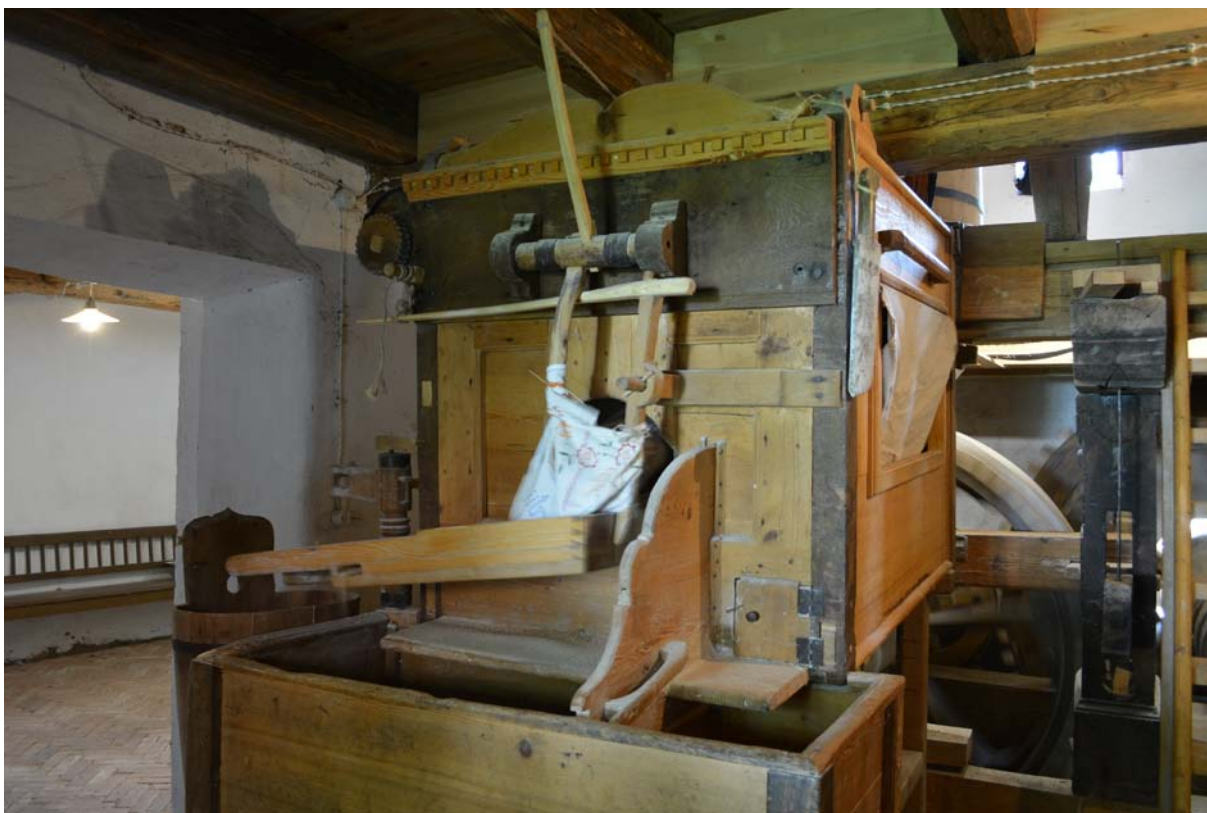
Mlýnské složení v chodu

Rychlost mlecích kamenů jsme regulovali mlynářským principem „dát do kamene“, tedy mírným zvýšením podávání korčáku.

Regulace otáček na principu „dát do kamene“ je výborná a umožňuje mlynáři regulovat rychlost kamene s potřebnou přesností. Stroj je na tento princip tak citlivý, že snižuje otáčky i v okamžiku, kdy mlynář do násypného koše nasype melivo z předchozího šrotu, čím se mírně zvýší množství padajícího meliva na výskoku korčáku. Snížení otáček je téměř okamžité. Pokud by měl mlynář upravovat otáčky vodou na vodní kolo, nejenže by „se uběhal“, ale především by si zbytečně komplikoval práci a nechal utíkat vodu, kterou se samozřejmě snažil šetřit. Mlynáři jistě při mletí nevyužívali jen oči, ale také sluch. Každá nepravidelnost v chodu mlýna je slyšet velice zřetelně.

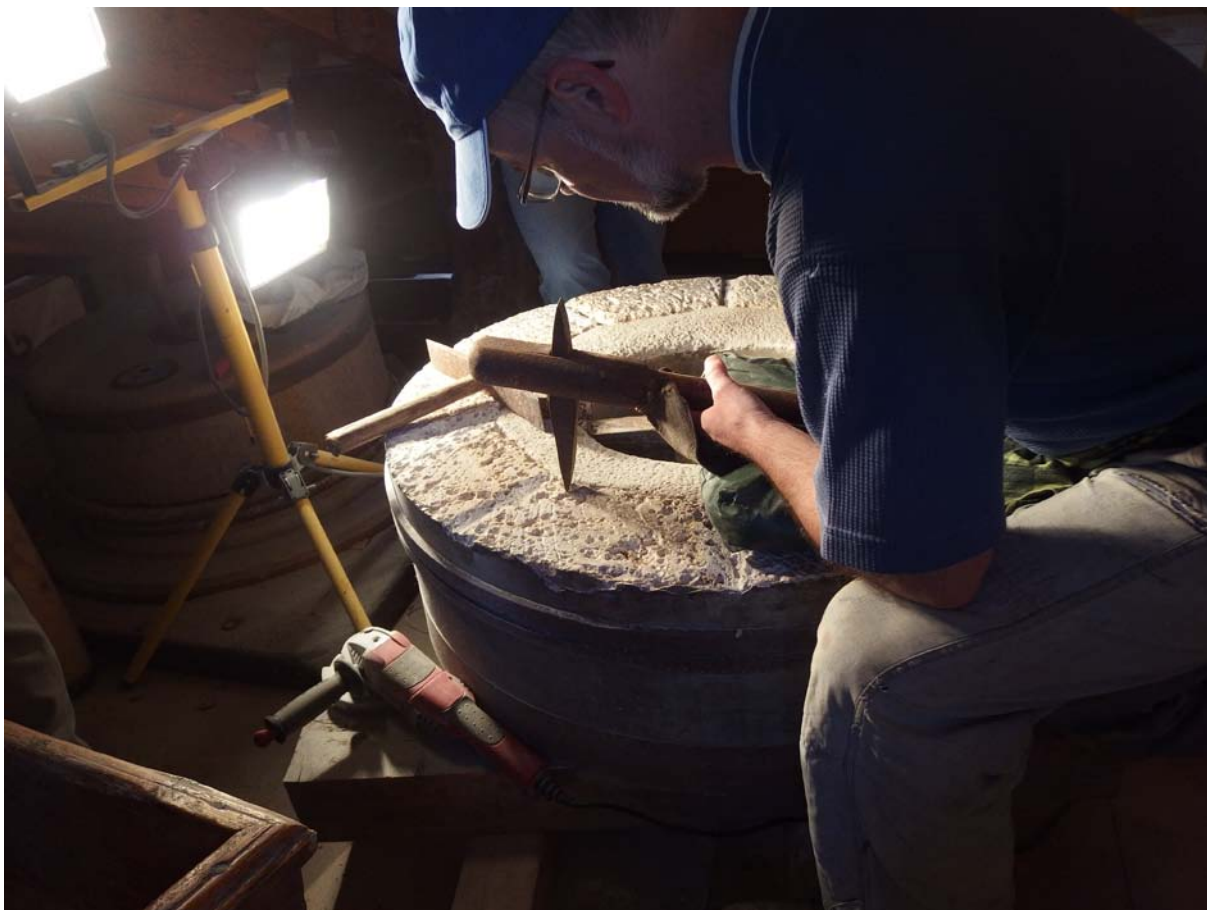
Křes francouzského kamene

Složení obsahuje mlecí kameny přenesené z mlýna z Morašic. Jedná se o skládané francouzské kameny o průměru 104,5 cm a 17 cm širokou mlecí plochou. Běhoun je vysoký 26 cm, spodek 13 cm. Kameny vyrobila firma Josefa Prokopa synové, Pardubice. Použitý křemenec má krémovou barvu a různý stupeň dochování (obrázek č. 1). Některé tabulky jsou téměř bez poškození se stále patrným jemným vytáčeným křesem (obrázek č. 2). U jiných je patrná eroze materiálu a to až do hloubky několika centimetrů (obrázek č. 3). Zůstává otázkou, zda je tato degradace materiálu průvodním jevem mletí nebo k ní dochází až vlivem zvětrávání v nevhodných podmínkách. Popisované kameny byly po celou dobu alespoň částečně chráněny před vlivem povětrnosti, u jejich povrchu však přesto došlo ke značnému poškození.

V rámci přípravy k mletí byla u kamenů provedena kontrola uložení, srovnání povrchu a obnovení větrníků a křesu. V případě větrníků vyvstal problém v podobě opačného směru otáčení kamenů v Býkovicích a Morašicích. Francouzské kameny byly skládány již s ohledem na směr otáčení, v novém uložení tak vlastně melou proti sobě. Jedná se hlavně o průřez a směr větrníků, jež doposud stříhaly zrno a zadržovaly pohyb meliva. Vzhledem ke stavu kamenů a zbývajícím výšce mlecí vrstvy bylo nakonec přistoupeno k prořezání větrníků v opačném směru, protiběžný směr křížení zůstal zachován. Na vyhlazených tabulkách byl proveden pokus o obnovení křesu za pomoci dobového nářadí. Byl proveden vytáčený křes ve stejném směru jako na dochovaných částech. Nově křesané rýhy byly mnohem hrubší a širší než rýhy originální. To je možné částečně připsat nezkušenosti experimentátorů, velký díl viny na tom ale nese samotné mechanické vlastnosti vyhlazeného křemence. K narušení povrchu muselo být provedeno několik úderů poměrně velkou silou, což se pak odráželo na kvalitě rýh. U mlynářů toto odpadalo, protože křes udržovali pravidelně a sekali pouze do již existujících rýh.

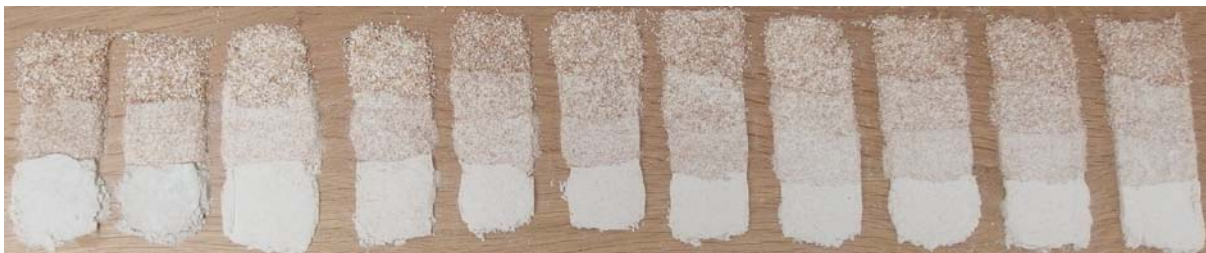
Mlynářská zkouška – 11 průchodů meliva přes mlecí kameny a moučnici

Vzhledem k tomu, že toto konkrétní mlecí složení uvedení molinologové neznali v chodu, rozhodli se toto mletí „zkoušet“ na principu důkladného seznámení s chodem stroje a jeho možnostmi bez měření časů a objemů zrna, meliva a výsledných produktů. Pro vyhodnocování byla proto zvolena „jen“ tzv. mlynářská zkouška, která spočívá v nanášení vzorků všech produktů z každého chodu na rovnou desku a jejich vyhlazení pomocí odpovídající stěrky, zde platební karty. Prováděna byla po celou dobu s dodržením odebrání vzorků ze střední části předmětného šrotu, tedy přibližně v jeho polovině. Tuto polovinu molinologové neodhadovali, ale stanovovali podle množství meliva v násypce na výskoku žejbra.

Opakované mletí jsme provedli v počtu 11 šrotů s průběžným vyséváním. Při každém mletí jsme zamýšleli mírně přisložit (přiblížit) mlecí kameny, ale od 6. šrotu jsme od toho ustoupili, protože bylo v moučnici pod výmětem cítit vzájemné křesání mlecích kamenů o sebe. (Velmi blízce to připomíná pach ze vzájemného křesání křemenů.)

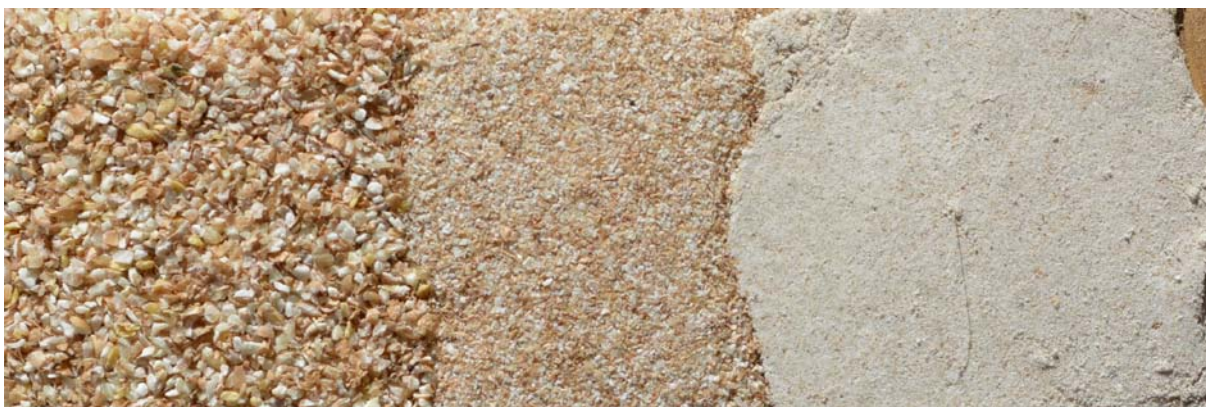
První průchod – melivo, krupice, mouka

Hned na začátku prvního šrotu jsme museli mírně stáhnout lehčení, jelikož podle očekávání velká část zrn vypadávala téměř celá, nevysévala se žádná mouka a jen minimální množství dunstů a krupic.

Kvalita produktů byla horší u 1. a 2. šrotu, u 3. se výrazně zlepšila kvalita dunstů (jednotnost hrubosti a méně otrub), u 4. velmi dobrá kvalita mouk i dunstů.
